I. Результаты обследования:  
1. Территории, прилегающей к зданию (участка)

Тамбовское областное государственное автономное общеобразовательное учреждение «Школа № 3 — Центр профнавигации и развития карьеры» по адресу: Российская Федерация, Тамбовская область, городской округ — Тамбов, поселок Первомайский, улица Студенческая, дом 64.

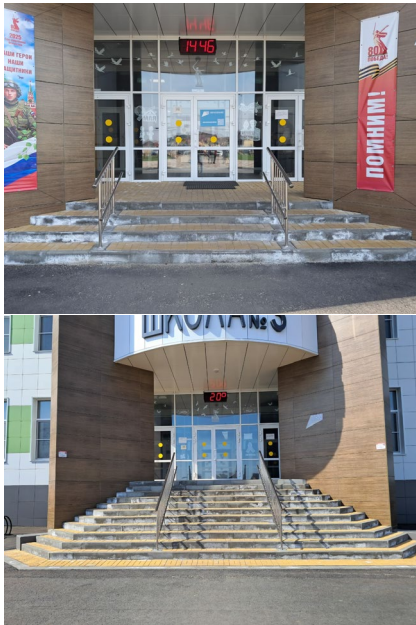
| 3 | Лестница (наружная) | есть | | - | ДП-В | Оборудовать согласно правил СП 59.13330.2016 пункт 5.1.12 | Текущий ремонт |

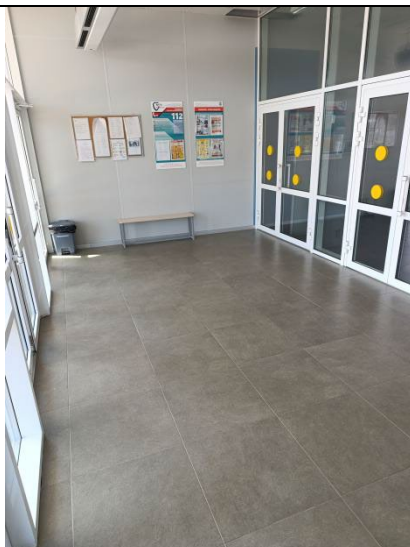
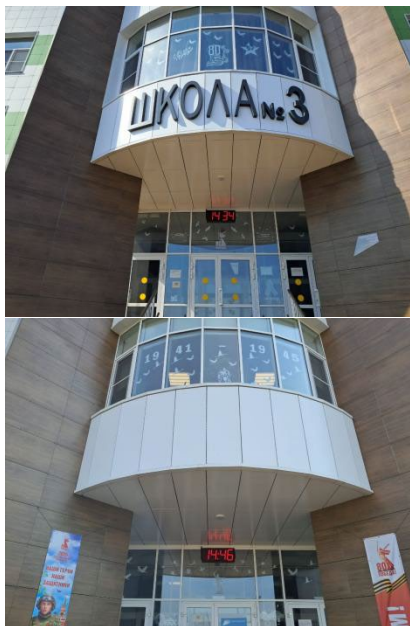
6. Навес над входной площадкой, нет водоотвод

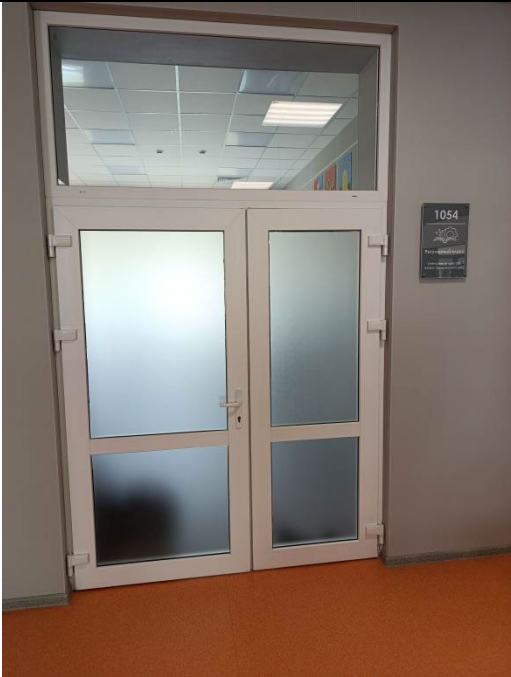
| N<br>п/п | Наименование функционально-планировочного элемента | Наличие элемента | | | Выявленные нарушения и замечания | | Работы по адаптации объектов | |
|---|---|---|---|---|---|---|---|---|
| 1 | Кабинетная форма обслуживания | есть | | | 1. Отсутствует тактильная информация | ДП-В | 1. Установка тактильной схемы с информацией об организации 8.6.9 СП 59.13330.2016 | - |

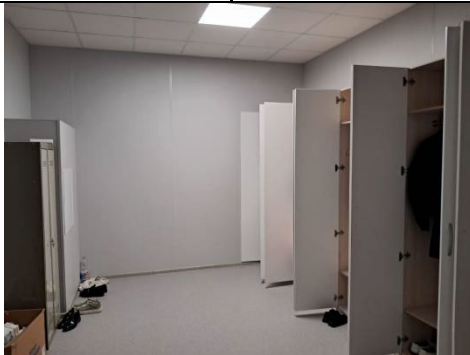
| 3 | Бытовая комната (гардеробная) | нет | | | В гардеробной нет адаптированных для колясочников вешалок | К | - | - |
